Truma-Boiler BO* BR0/alt = Modell bis Bj. 1986

Sicherheitstechnische Überprüfung von el. Steuerung und Bedienteil

Truma-Boiler BO10 BR0/alt = Modell bis Bj. 1986

Sicherheitstechnische Überprüfung und Verbesserung

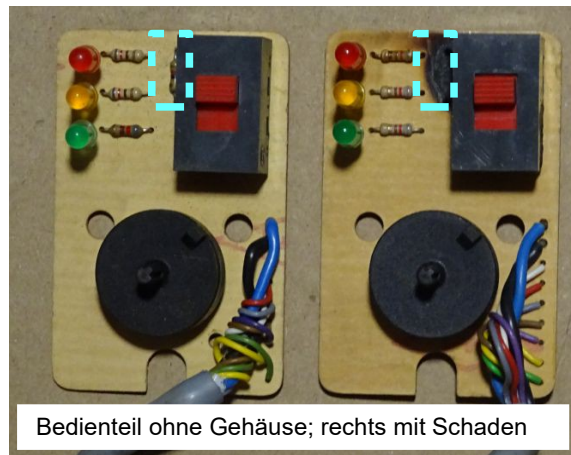
Bedienteil ohne Gehäuse; rechts mit Schaden

- In Schalterstellung „Aus“ wird die Steuerung nicht vollständig vom Bordnetz getrennt, sondern es werden über den Widerstand im Bedienteil ständig 2 Kondensatoren geladen. Bei Kurzschluss im Kondensator fließt Strom, der zur Überhitzung des Widerstands führt.

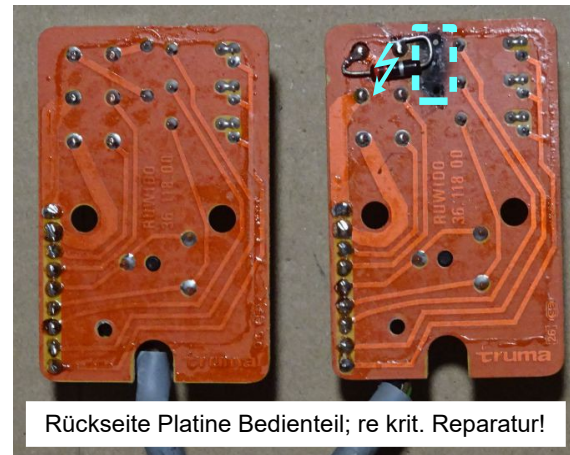
Rückseite Platine Bedienteil; re krit. Reparatur!
