Truma-Boiler BO* BR0/alt = Modell bis Bj. 1986

Sicherheitstechnische Überprüfung von el. Steuerung und Bedienteil

Sicherheitstechnische Überprüfung und Verbesserung

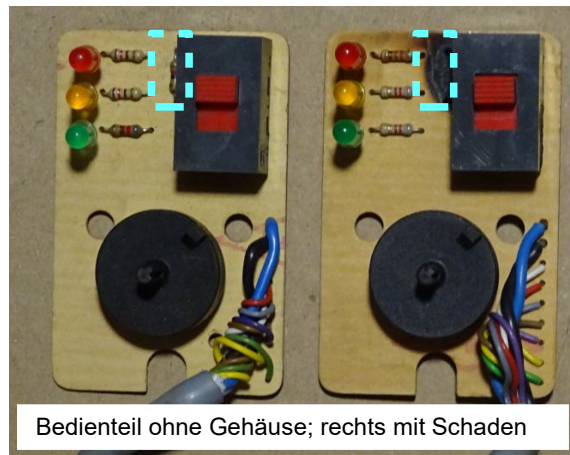
Bedienteil ohne Gehäuse; rechts mit Schaden

- In Schalterstellung „Aus“ wird die Steuerung nicht vollständig vom Bordnetz getrennt, sondern es werden über den Widerstand im Bedienteil ständig 2 Kondensatoren geladen. Bei Kurzschluss im Kondensator fließt Strom, der zur Überhitzung des Widerstands, oder sogar zu einem Kabelbrand führen kann.

1. Absicherung des vorhandenen 12Ω -Widerstands mittels zusätzlicher Sicherung in Zuleitung vom Bedienteil. Einbau z.B. als fliegende Sicherung. Sicherungswert: 160mA Träge. Bei Austausch Widerstand vzw. 1W Metallfilmwiderstand.

2. Ersatz des 12Ω -Widerstands im Bedienteil, entsprechend dem aktuell anerkannten Stand der Technik, wie er seinerzeit noch nicht verfügbar war, durch einen PTC mit 13Ω (Epcos Typ C995). Diese Lösung gilt bereits als eigensicher. Zusätzliche Absicherung möglich wie Alternative 1. Sicherung löst bei intaktem PTC, aber defekten Elkos/Kurzschluss, aus. Umfassendste Absicherung aller Zustände, insbesondere mit zusätzlicher Sicherung und damit Empfehlung.

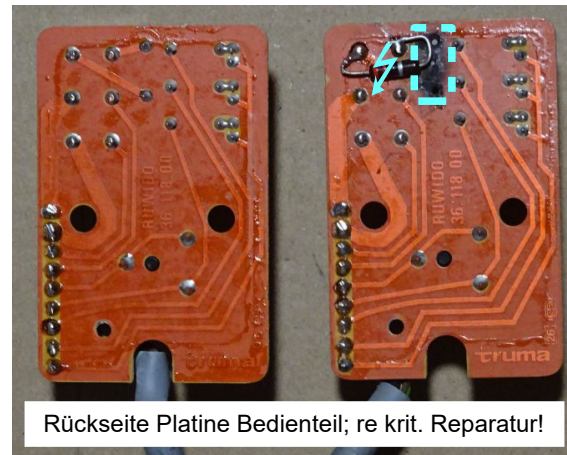
Rückseite Platine Bedienteil; re krit. Reparatur!

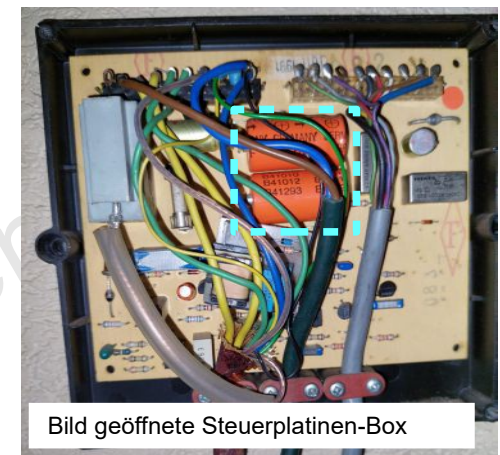
Bild geöffnete Steuerplatten-Box

- Zustand des Widerstands (Sollwert: 12Ω) und der Platine vom Bedienteil
- Steuerplatine: Zustand/Hersteller der großen Kondensatoren (Frako scheint auffällig zu sein)

4. Reduzierung der Sicherungsgröße auf Steuerplatine von 2A Flink auf 1A Träge, wie bei Folgemodellen mit identischen Anschlusswerten. Prüfung und ggfls. Erneuerung der $2200\mu F$ -Kondensatoren nach Ermessen, bzw. Erfordernis.

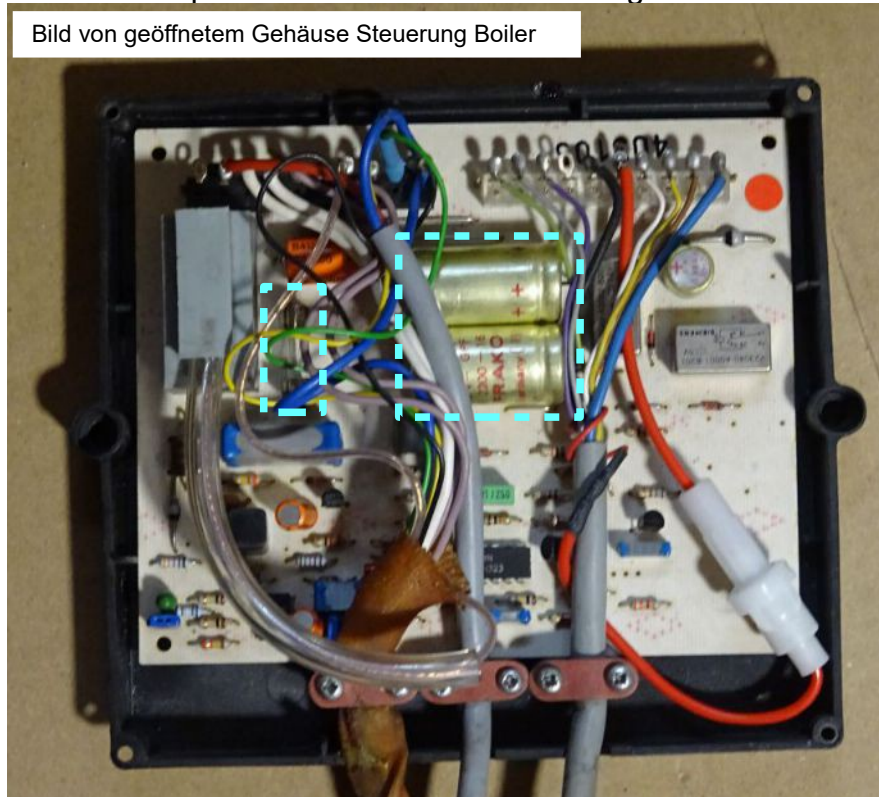
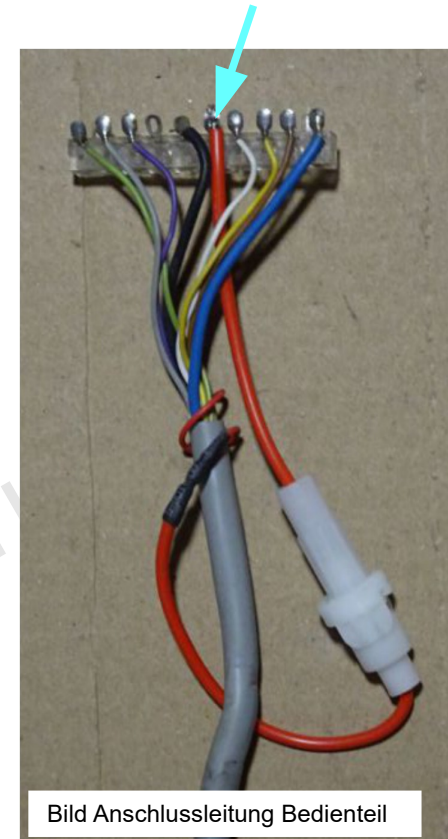
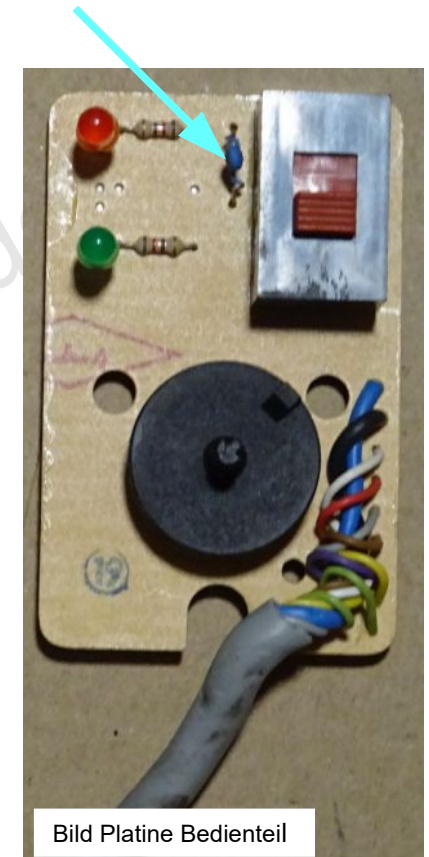
Bilder zeigen Einbau der zusätzlichen Feinsicherung 5x20 160mA Träge in der roten Leitung zum Bedienteil, sowie eingebauten PTC Epcos C995 mit 13Ω im Bedienteil. Widerstände/Bauteile gehören nicht auf die Rückseite der Platine, sondern sollten Abstand zu umgebenden Bauteilen haben, sowie auch Abstand zu Platine selbst. Die kritischen Elkos der Steuerplatine ($2200\mu\text{F}$ 16V axial) sind noch nicht erneuert ... Die Feinsicherung (5x20) auf der Platine wurde gegen eine mit 1A Träge ausgetauscht. Hinweis: Alle umgebauten Geräte sollten einen Hinweisaufkleber bekommen, z.B. „Safety Checked <Datum>“ und die Doku der umgesetzten Maßnahmen zu den Unterlagen vom Fahrzeug/Truma-Boiler und auch zum G607-Prüfbuch hinzugefügt werden, was z.B. mittels dieses Dokumentes einfach möglich ist.
