## ***Arnold RM35-50 (Bj. 1977-1985 + baugleiche auf Basis Mercedes-Benz T1)***

### ***Stromverteiler Karosserie / Fahrgestell Mercedes-Benz T1***

### **Reparatur und Umbau Stromverteiler**

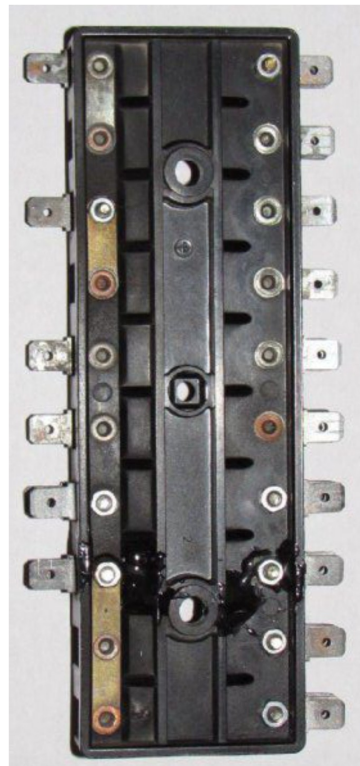
Rückseite:

Besonders anfällig sind die Kontakte, die auf der Rückseite verbunden sind, weil darüber die höchsten Ströme fließen. Kritisch sind insbesondere Abblendlicht (2. von oben) und die 3-fach-Verbindung.

Wichtig: Die Steckzungen sind aus Stahl und können durchaus Rost angesetzt haben. Besser, weil leitfähiger, wären für die hochbelasteten Sicherungen Flachsteckzungen aus Messing/Kupfer verzinnt, so wie auf der nächsten Seite beschrieben.

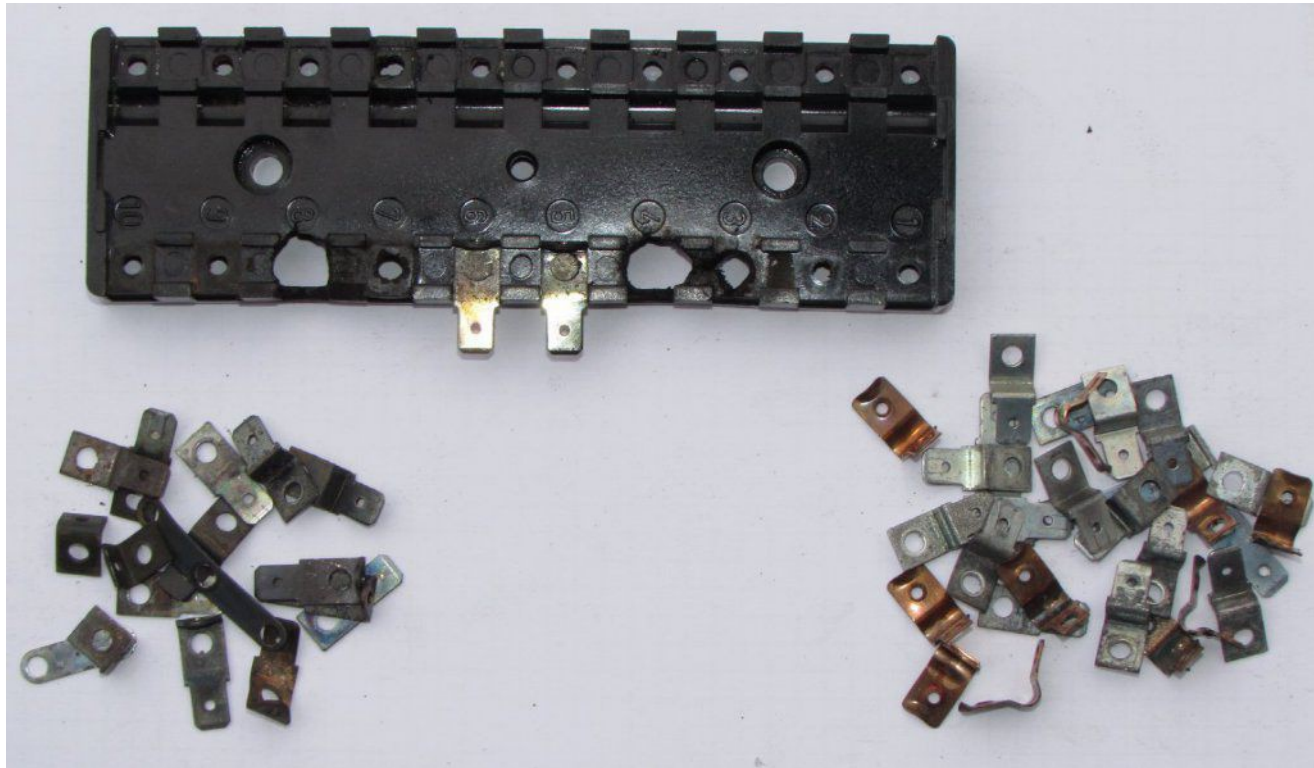
*Beispiel: eines „verbrannten“ Stromverteiler nach Zerlegung:*

- Kontakte reinigen (weiche Drahtbürste und Kontaktreiniger; ggfls. Sandstrahlen, oder kurz in verdünnter Essigessenz, o.ä. einlegen und Verfärbungen vorsichtig mit Küchenschwamm entfernen).
- lose Kontakte nachnieten (Kupfernieten). Besser: Nieten Ausbohren und durch Messingschrauben ersetzen.
- Eingänge 5+6 können bleiben, da direkter Kontakt zur Sicherung.
- schadhafte Stellen im Verteilergehäuse kann man mit UHU-Plus, oder mit Epoxiknete ergänzen
- Scheuerstellen an Steckzungen, etc. ggfls. neu verzinnen
- Als Korrosionsschutz kann man die Kontakte abschliessend mit Ballistol einsprühen

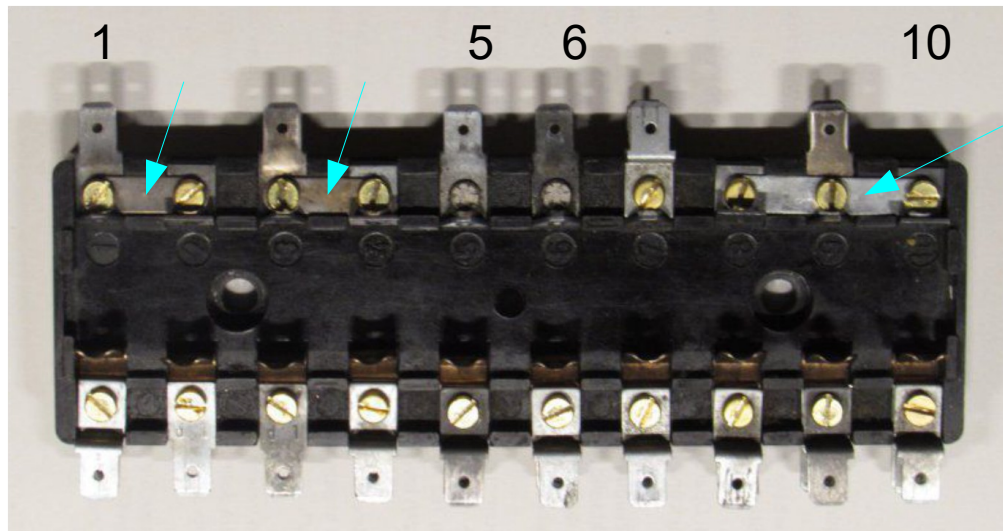
Die rückseitigen Verbindungen wurden für einen besseren Stromübergang auf die Sichtseite, sowie bei der 3-fach-Verbindung der Anschluss in die Mitte verlegt. Die Schrauben halten die Kontakte jetzt nur noch zusammen.

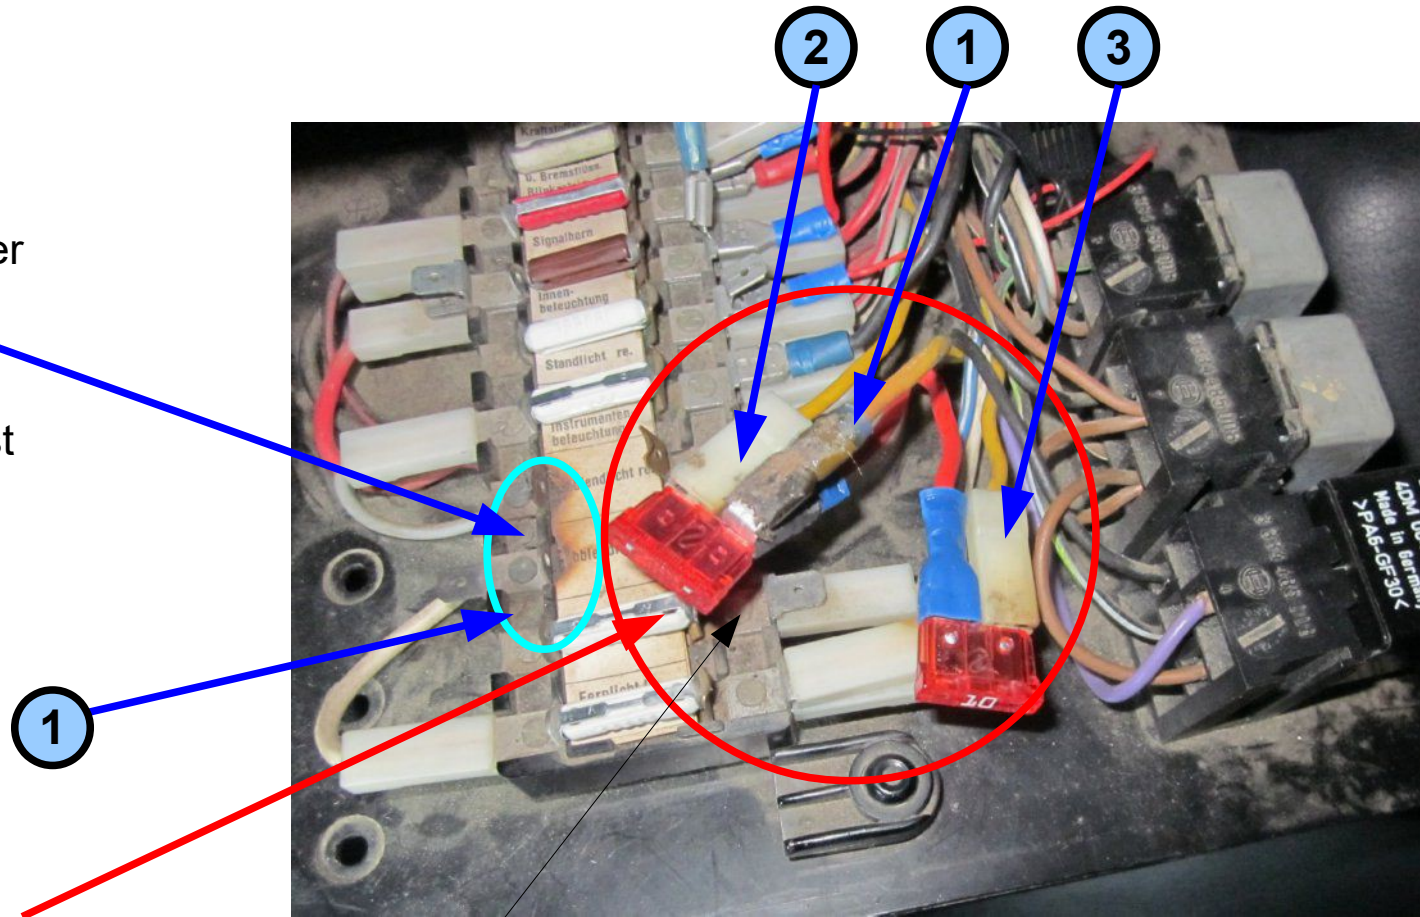
verschmorte  
Sicherungshalter; die 2  
Haltezungen sind auf der  
Rückseite miteinander  
verbunden. Wenn sich  
eine Braunfärbung der  
Sicherungskarte zeigt ist  
es höchste Zeit den  
Stromverteiler und die  
Sicherungen zu  
überprüfen

Eingang Stromverteiler  
(dickes gelbes Kabel);

Ersatzlösung mit  
Flachsicherungen 10A  
(Abblendlicht)

**Wichtig: Kontakt blanker Stellen zu anderen Sicherungen vermeiden!**

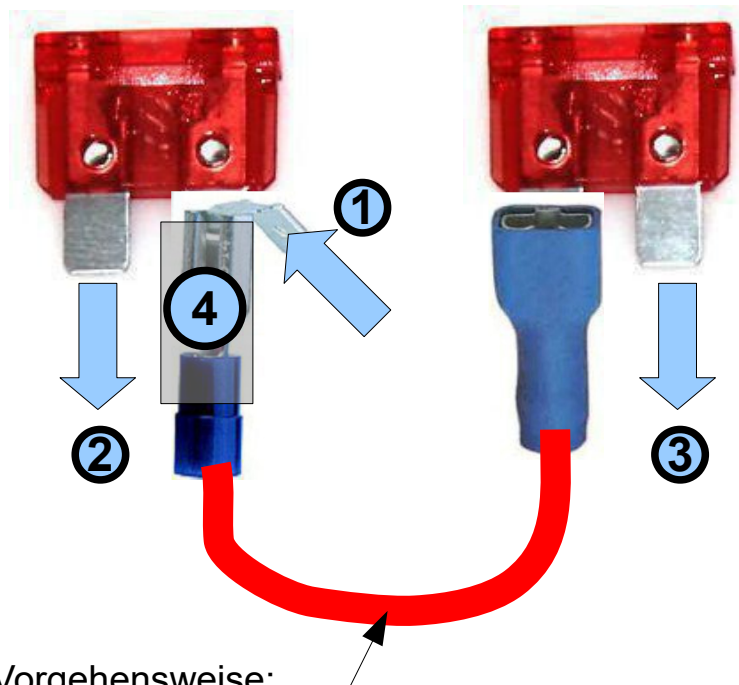
- ① Eingang
- ② ③ Scheinwerfer li/re
- ④ Schrumpfschlauch, o.Ä.

Mit dieser Ersatzlösung sind die Übergangswiderstände deutlich reduziert, so dass das Abblendlicht nach dem Umbau deutlich heller sein dürfte. Mehr Licht gibt es nur noch, wenn man direkt an den Scheinwerfern Relais einbaut, was aber eine aufwendige Verdrahtung erfordert.

**Wichtig: Die „fliegenden Sicherungen“ sollten keinen Kontakt zu anderen Sicherungen, etc. haben. Auf vollständige Isolation ist unbedingt zu achten!**

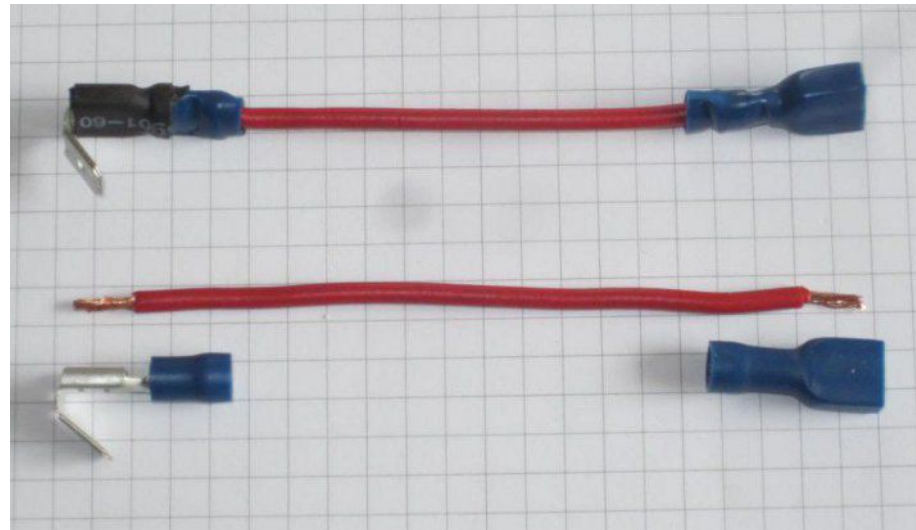
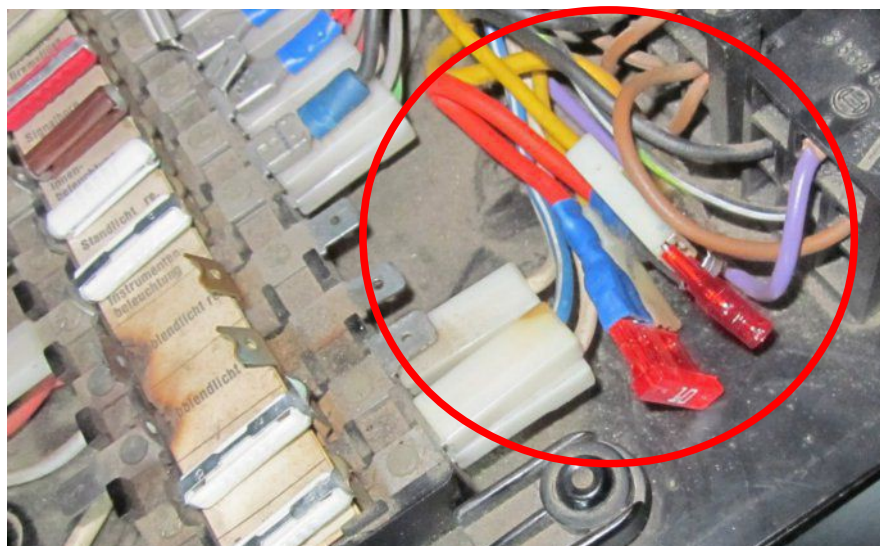
Fertiger Adapter  
(zusätzlich mit  
Schrumpfschlauch  
isoliert)

Einzelteile

Sicherungen + Adapterkabel  
„kurzschlussicher“ positioniert

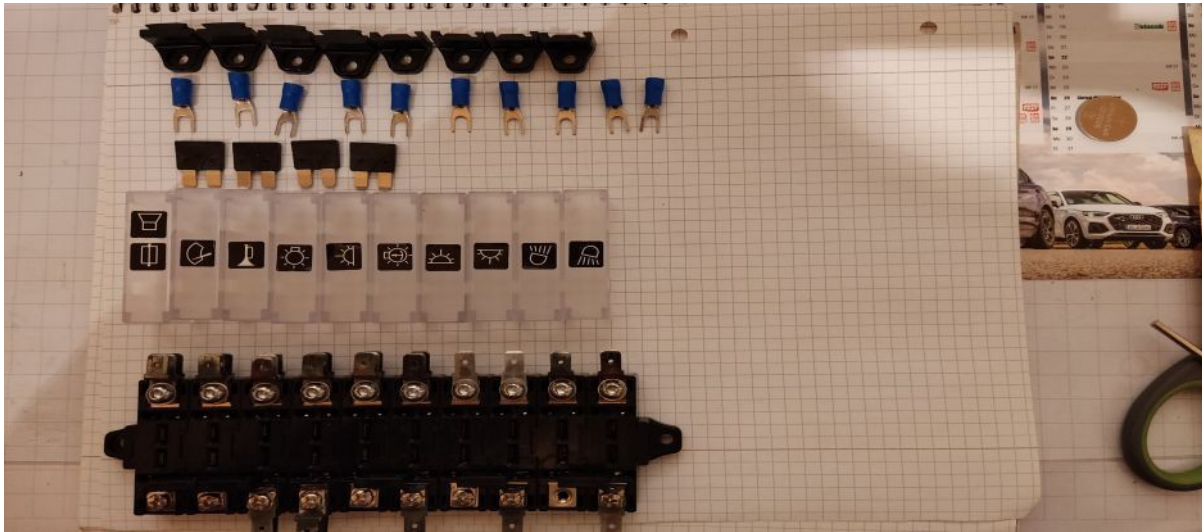
Abbildung vollständig mit Abdeckkappen und Beschriftung.
