## ***Arnold RM35-50 (Bj. 1977-1985 + baugleiche auf Basis Mercedes-Benz T1)***

### ***Stromverteiler Karosserie / Fahrgestell Mercedes-Benz T1***

### **Reparatur und Umbau Stromverteiler**

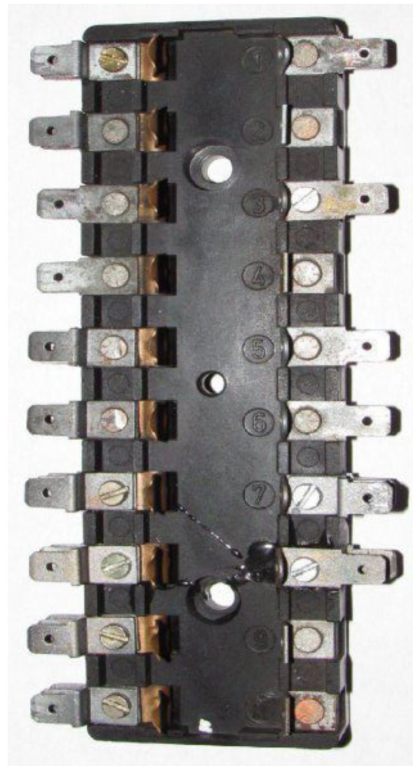
Vorderseite:

Besonders anfällig sind die Kontakte, die auf der Rückseite verbunden sind, weil darüber die höchsten Ströme fließen. Kritisch sind insbesondere Abblendlicht (2. von oben) und die 3-fach-Verbindung.

Wichtig: Die Steckzungen sind aus Stahl und können durchaus Rost angesetzt haben. Besser, weil leitfähiger, wären für die hochbelasteten Sicherungen Flachsteckzungen aus Messing/Kupfer verzinnt, so wie auf der nächsten Seite beschrieben.
